# **Wasserkraftschnecken – Bewertung und Auswertung durchgeführter Studien zum Thema Fischfreundlichkeit und Ableitung von Anforderungen an zukünftige Studien**

**Von: Tobias Wagner  
Jochen Ulrich  
Rolf Hezel**

**Datum: 20.10.2015**

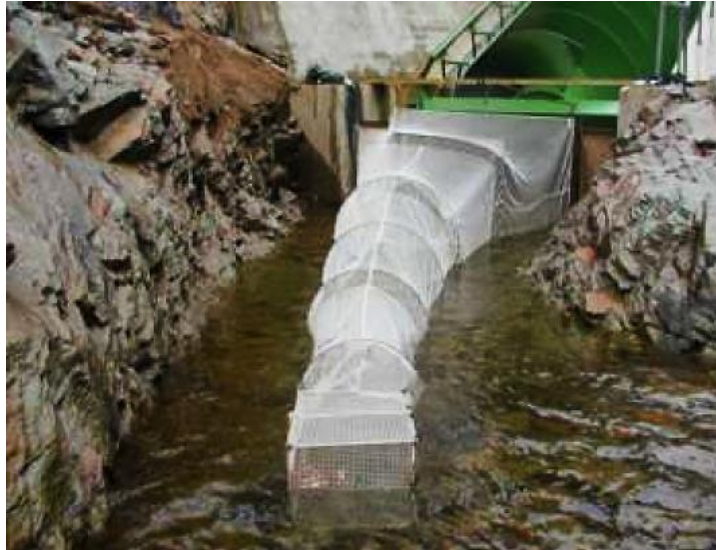
Nachfolgend sind drei unterschiedlich gestaltete Auslaufbereiche zu sehen. In Abbildung 4 ist eine Wasserkraftschnecke am Fluss Dart in Großbritannien zu sehen. Es ist zu erkennen, dass der Auslaufbereich in einem felsigen Bereich liegt. Besonders schwimmschwache Fische könnten sich bei zu hohen Strömungsgeschwindigkeiten an den Felsen verletzen.

Abbildung 4: Auslaufbereich einer Wasserkraftschnecke am Fluss Dart – Schwimmschwache Fische können sich bei ungünstigen Strömungsverhältnissen an den Felsen verletzen (Quelle: [3])

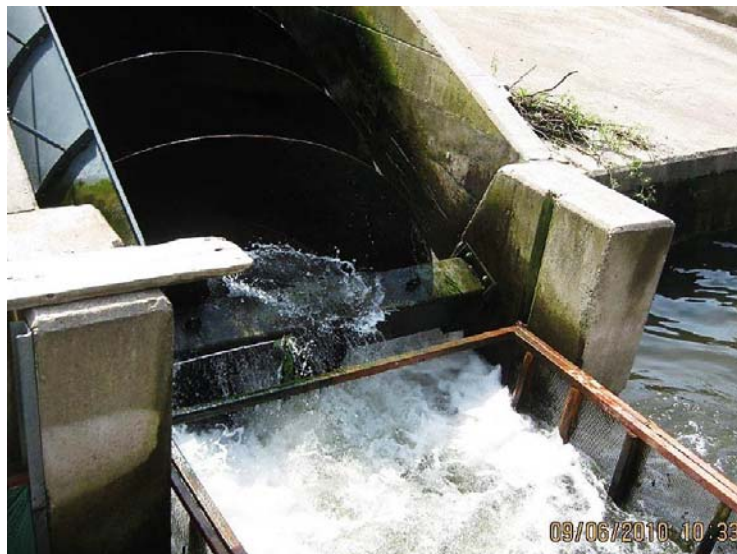
Abbildung 5 ist eine Wasserkraftschnecke an der Werra in Deutschland zu sehen. Man sieht deutlich das turbulent ausströmende Wasser. Dies kann zur Desorientierung der Fische führen, wodurch die Gefahr durch Fressfeinde steigt. Positiv ist, dass die Betonkonstruktion nur wenig ins Unterwasser ragt. Dadurch ist das Risiko für schwimmschwache Fische gegen das Hindernis zu stoßen gering.

Abbildung 5: Auslaufbereich einer Wasserkraftschnecke an der Werra – Positiv ist die Gestaltung der Betonkonstruktion, negativ ist die turbulente Abströmung (Quelle: [7])

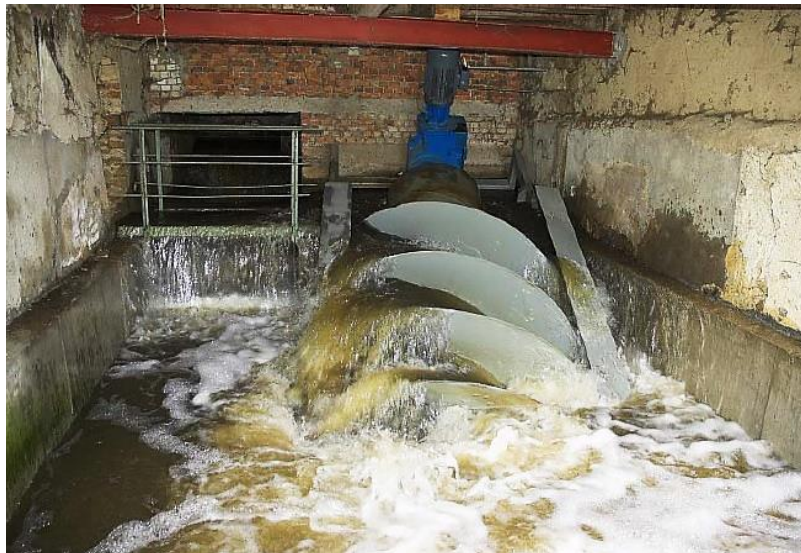
In Abbildung 6 ist eine Wasserkraftschnecke an der Wörnitz in Deutschland zu sehen. Der Auslaufbereich ist aufgrund eines Hochwassers deutlich eingestaut. Bauart bedingt können Fische im Unterwasser nicht durch den Kontakt mit einem Hindernis verletzt werden. Bei normalen Abflüssen ragt die Schnecke allerdings nicht weit genug ins Unterwasser wodurch es zu den oben beschriebenen Druckschäden kommen kann.

Abbildung 6: Auslaufbereich einer Wasserkraftschnecke an der Wörnitz – Positiv ist, dass keine Hindernisse im Auslaufbereich vorhanden sind, negativ ist die geringe Einbautiefe bei normalen Abflüssen (Quelle: [6])
